# PEBA

Piano per l'abbattimento delle barriere architettoniche

Elaborato PEBA SA.1

Scheda di Analisi esemplificativa delle criticità riscontrate: Via Pisanelli\_Via Armando Diaz\_Via Torino

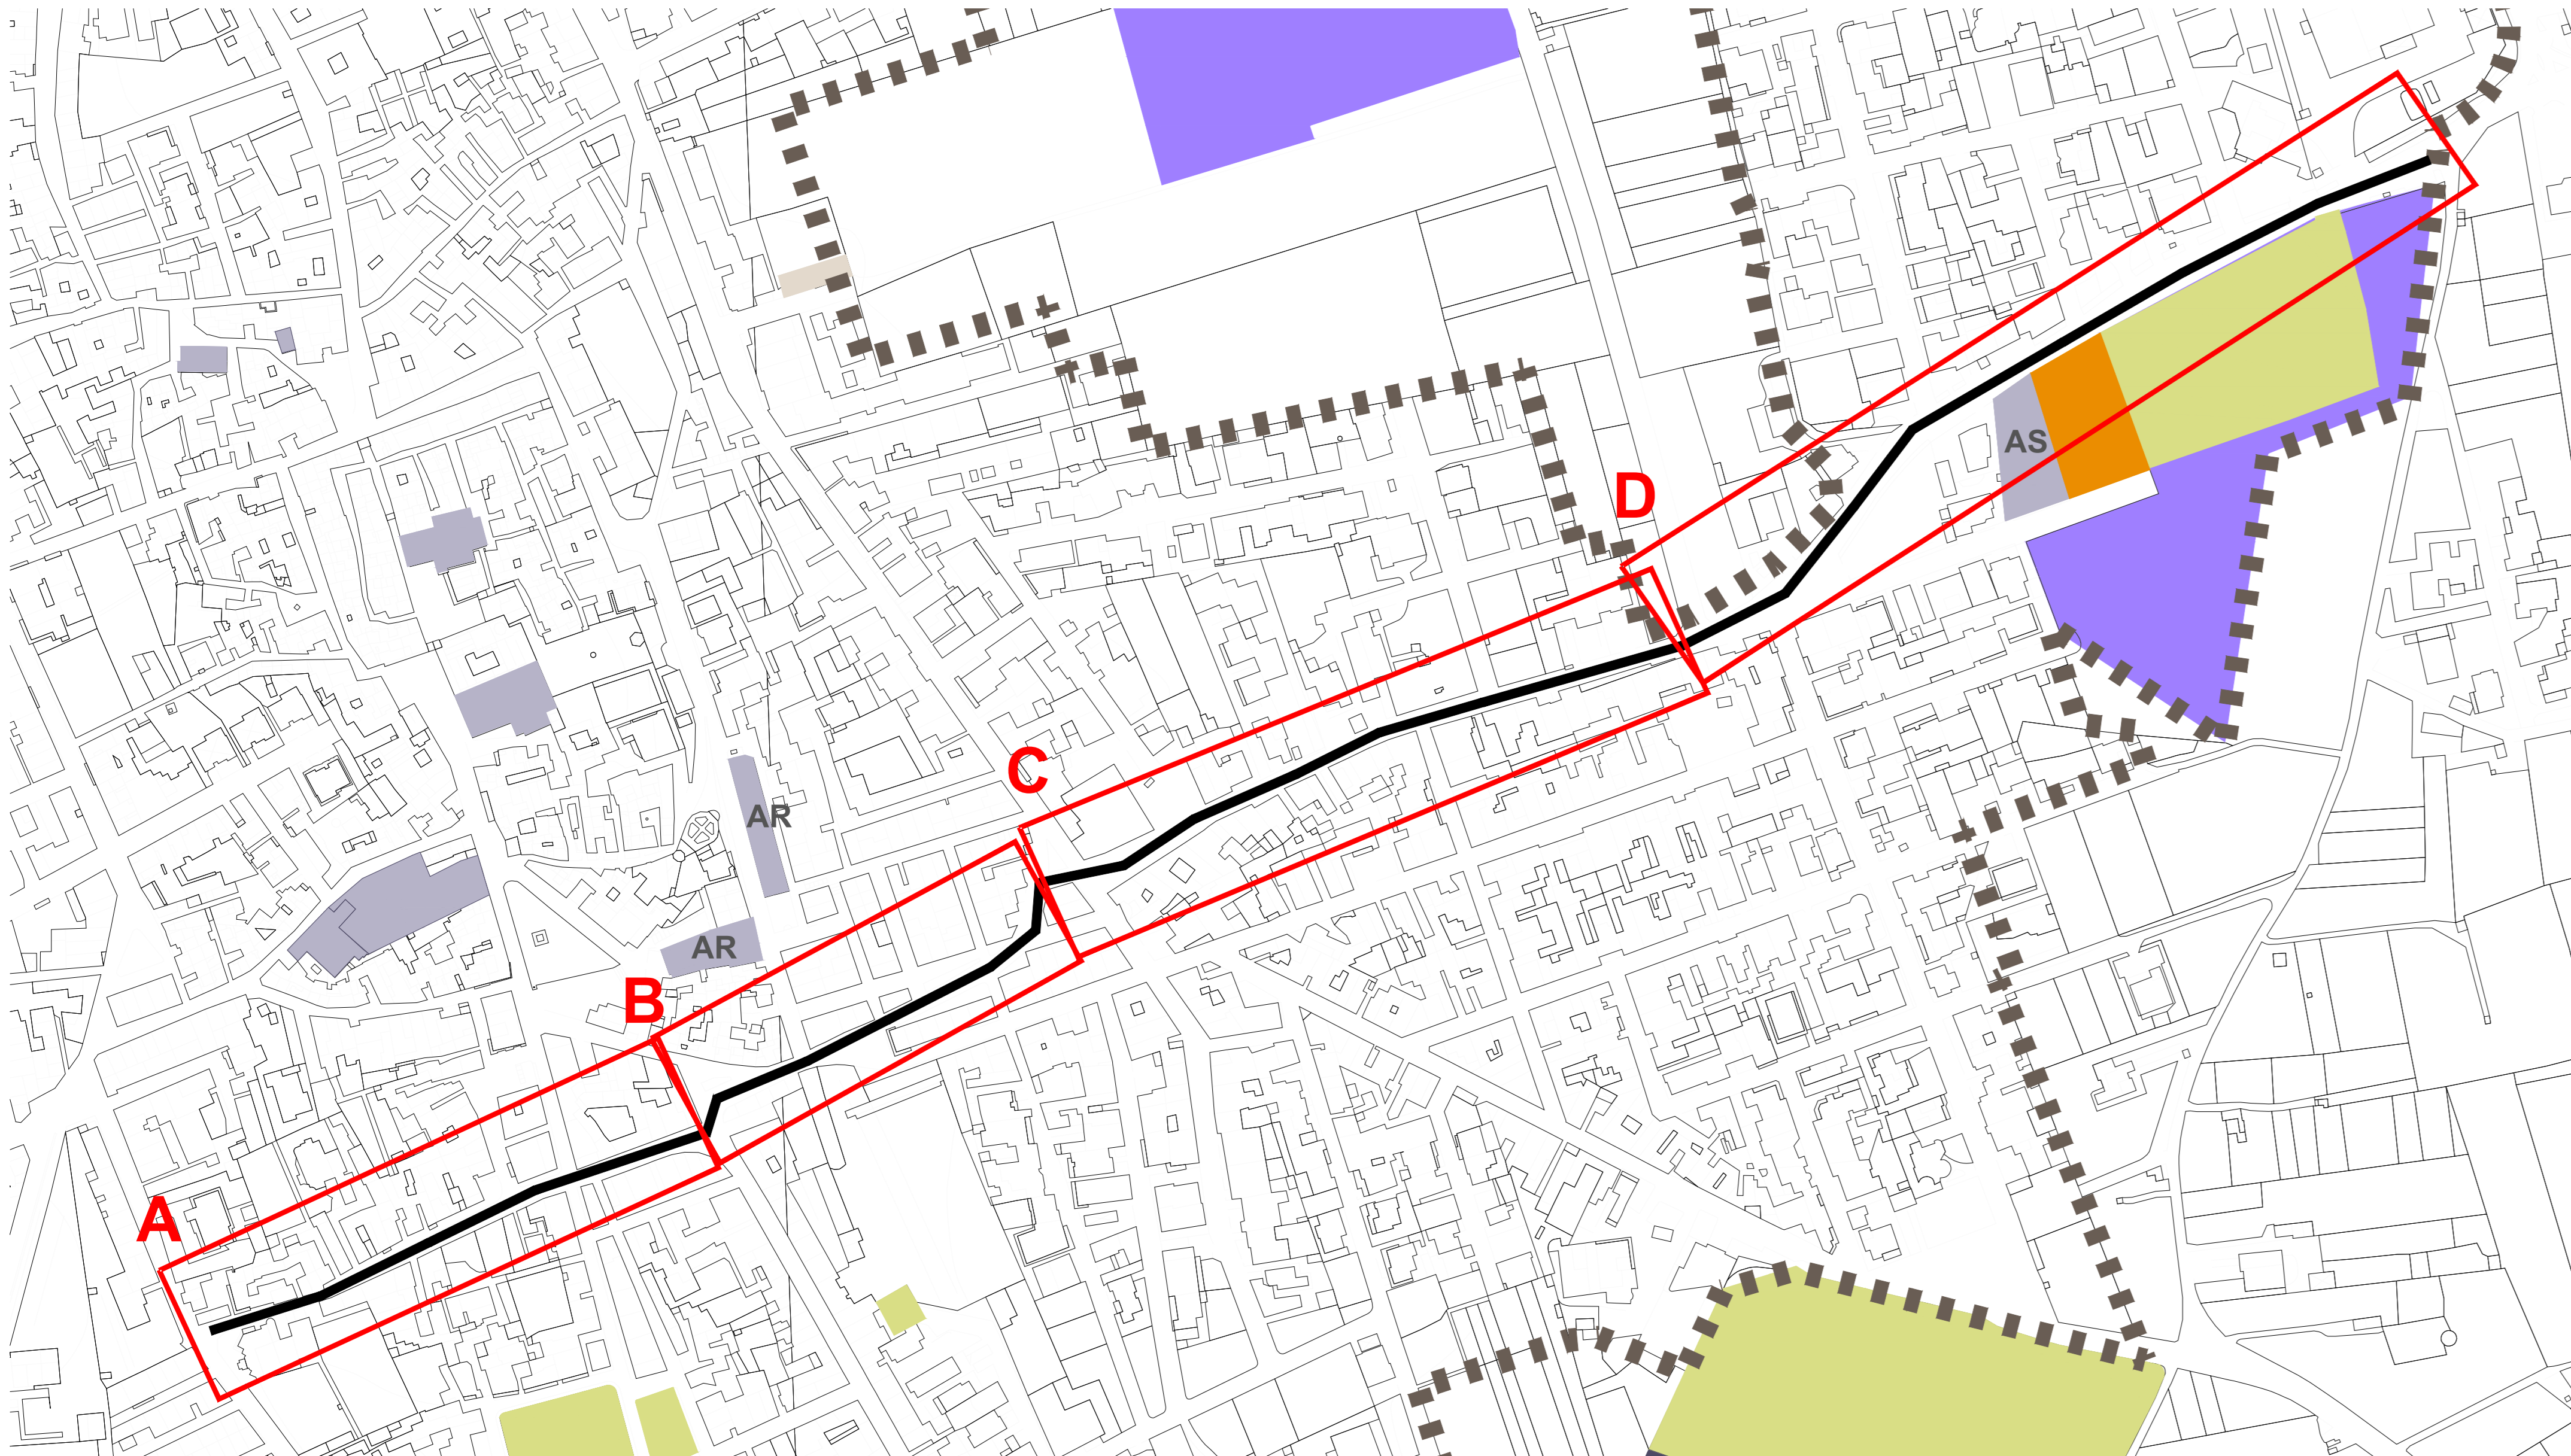
CRITICITÀ	
1	Assenza di segnaletica degli attraversamenti.
2	Attraversamenti esistenti privi di pavimentazione tattile.
3	Marciapiedi alti e privi di rampe. Sono presenti rampe solo in corrispondenza di accessi privati.
4	Assenza di pavimentazione antiscivolo in quanto strade con pendenza maggiore 8%.
5	Assenza di corrimano nei punti con maggiore pendenza.
6	Semafori privi di segnalazione acustica e tattile.
7	Presenza diffusa di ostacoli che restringono la parte pedonale ( rampe di scale, dissuasori, ecc.)
8	In alcuni tratti vi è l'assenza di marciapiedi o parti di strada a destinazione dei pedoni.
9	Pavimentazione marciapiedi con superficie irregolare.
10	Presenza di pochi attraversamenti pedonali.
